서울시 소규모 생물서식공간 유형별 특성에 따른 조성 및 관리방안 연구[†]

A Study on Space Creation and Management Plan according to Characteristics by Type in Each Small-Scale Biotope in Seoul[†]

박하주*, 한봉호**, 김종엽***

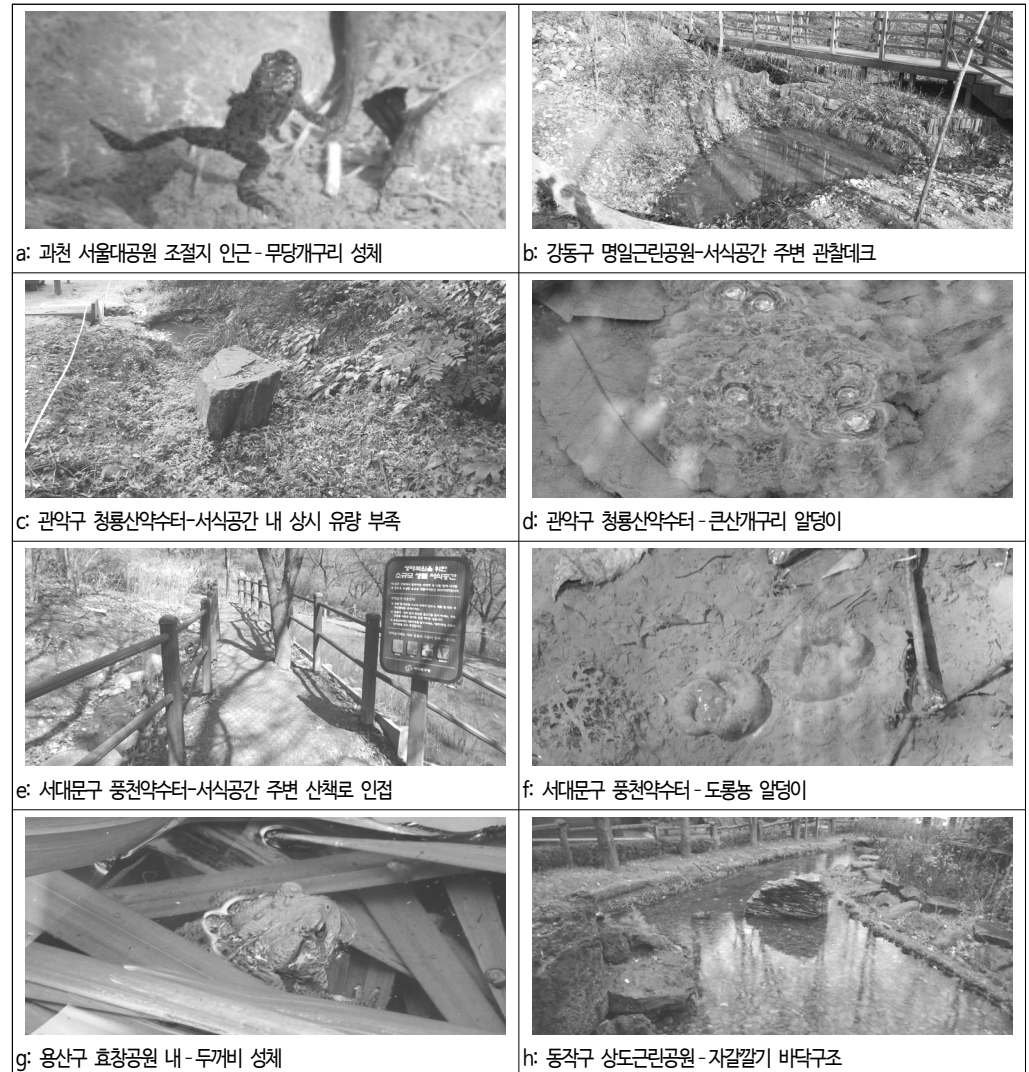
그림 2. 산지 유형 소규모 생물서식공간 대상지별 현장 사진

산지 용출지 중규모의 과천 서울대공원 조절지 인근의 입지특성으로는 조절지 제방에서 조절지를 끼고 약 150m 떨어진 곳에 해발 185m로 산림 가장자리에 위치하고 있었다. 조절지 저수지 사면에 3개의 물웅덩이가 조성되어 있었으며, 목재데크 및 등산로가 인접되어 있었다. 서식처 구조를 살펴 보면, 배후산림 연결성은 조절지 사면 산림과 연결된 구간에 조성되어 산림과 연결된 구간은 양서류 이동이 가능한 구조였다. 지형은 완만한 경사에 타원형 웅덩이 3개소로 조성되어 있었고 크기는 약 10m × 3m이었으며, 면적은 477.9m²이었다. 호안구조는 자연석, 코이어를, 식생으로 양서류 서식에 유리하였으며, 바닥구조는 흙과 낙엽이었는데, 바닥에 낙엽이 퇴적되어 관리가 필요하였다. 수환경은 용출지의 원활한 수원공급으로 담수량 확보 및 수심은 5-15cm로 양서류 산란에 적절한 수심이였다. 생물서식가능의 식물생태를 보면 초본식생의 원추리, 고마리, 나도바랭이새 등 자생초본 우점과 일부 구간 재배초본의 습지식물인 노랑꽃창포 분포는 빈약하므로 양서류 서식 기능 개선을 위해 다양한 수생식물을 도입해야 할 것이다. 귀화초본의 망초가 생육하고 있어 생물서식공간의 자연성 유지를 위하여 더 이상의 확산을 방지하기 위한 제거작업을 해야 할 것이며, 지속적인 모니터링도 필요할 것이다. 목본식생은 재배관목의 수국, 영산홍과 자생교목 오리나무가 분포하고 있었다. 동물생태는 도롱뇽, 큰산개구리 등 다수의 개체 산란과 무당개구리, 계곡산개구리 등의 성체가 관찰되어 양서류 서식처로서 중요한 생물서식공간이었다. 위협요인으로는 등산로가 인접되어 있었으나, 데크가 조성되어 있어 인위적인 교란은 발생하지 않았다(표 5, 그림 2 참조).

으로 조성하였다. 주변으로는 이용객들을 위한 관찰데크, 야외학습장 및 조경수 식재지 등이 조성되어 있었다. 산림 연결성은 산림과 계곡부로 연결되어 있어 양서류 서식에 유리하였다. 지형은 계곡부의 완경사지이지만, 등산로에 의한 토사유입 가능성이 높아 사면 안정화가 필요하였고, 타원형의 물웅덩이가 4개소의 계류형으로 조성되어 있었다. 크기는 40m × 3.5m이었으며, 면적은 139.7m² 이었다. 호안구조는 완만한 경사의 흙과 식생 및 바닥구조는 흙과 낙엽의 자연형으로 되어 있어 양서류 서식에 유리하였다. 서식처 구조의 수환경을 살펴보면, 공급수원은 계곡 수이었으나, 계곡수가 풍부하지 않아 물 유입량이 부족하여 지속적인 담수량 확보 필요 및 수심은 10-60cm이었으나, 수심 유지가 불안정하여 양서류 산란에 불리하였다. 식물생태는 초본식생의 고마리, 개여뀌, 주름조개풀 등 자생초본이 우점하고 있으나, 유량 부족으로 습지식물이 발견되지 않아 양서류 서식 기능을 개선하기 위해서는 습지성 식물의 생육 여건 개선 및 도입이 필요하였으며, 목본식생으로는 자생목의 버드나무가 분포하고 있었다. 동물생태는 맹꽁이, 큰산개구리 산란이 관찰되었는데 멸종위기 야생동물 II급 맹꽁이가 발견되어 생태적 잠재 가치가 높으므로 지속적인 관리가 필요하였다. 위협요인은 주변으로 차폐가 되어 있지 않았으며, 생태해설판과 관찰데크가 설치되어 있었다. 양서류의 은신처 제공을 위한 차폐식재가 필요하였으며, 생태시설 설치로 이용객들을 위한 생태 학습기능을 제공할 수 있었다(표 5, 그림 2 참조).

산지 약수터 소규모의 관악구 청룡산약수터는 청룡산 해발 87m 산중 약수터에 위치하며, 청룡산약수터 주변 완경사 지역에 조성되어 있었으며, 운동 및 휴게공간과 인접해 있었고 인근에 유아숲 체험장, 초·중·고교가 있어 생태교육의 기회를 제공할 수 있는 대상지이었다. 배후산림 연결성은 한쪽면은 산림과 연결, 그 외에는 운동 및 휴게공간, 실내체육관, 산책로에 인접되어 있었다. 산림 연결지는 경사가 급하고 주변 이용시설에 의해 고립되어 있어 이동성이 불리하였다. 지형은 완만한 경사지로 원형의 2단 구조의 계류형이었으며, 크기는 20m × 3m, 면적은 74m²이었다. 호안구조는 흙, 자연석, 코이어롤로 자연형 호안구조이었으나, 주변 공간 이용객들에 의해 호안부 내로 토양 유입과 코이어롤은 훼손되어 있었다. 바닥구조는 흙과 낙엽으로 되어 있었으며, 누수 방지를 위한 바닥구조 개선이 필요하였다. 수환경에서 공급수원은 계곡수 및 청룡산약수터이었으나, 계곡수는 거의 없고, 약수터는 인접해 있으나 수계가 단절되어 있어 약수터를 활용한 물공급 개선방안이 필요하였다. 수심은 8-25cm로 상부 생물서식공간은 물이 부족한 상태였으며, 하부 생물서식공간은 담수되어 있으나, 배수가 원활하지 않아 수질이 불량한 상태이었다. 식물생태는 초본식생의 주름조개풀이 우점하고 비비추, 꽃창포 등의 재배초본이 분포하고 있으나, 조경용 식물 위주의 식재로 대체로 건조하고 습지식물이 부족하여 습지성 식물의 특성이 나타나지 않았으며, 귀화초본의 털별꽃아재비도 분포하고 있었다. 또한, 목본식생으로는 자생관목의 철쭉류 등이 분포하고 있었다. 동물생태는 도롱뇽의 산란, 성체 및 큰산개구리 등의 개체가 산란하고 서식하고 있었으므로 양서류 서식처로서 중요한 대상지였다. 위협요인은 약수터, 운동 및 휴게공간이 인접하여 소규모 생물서식공간 주변과의 차폐공간 부재로 인위적 교란이 발생하였다(표 5, 그림 2 참조).

산지 약수터 중규모의 서대문구 풍천약수터 입지특성은 안산 해발 160m 산중 약수터에 위치, 주변으로 운동 및 휴게공간과 산책로가 인접해 있었다. 배후산림 연결성은 산림과 생물서식공간 사이에 운동 및 휴게공간이 조성되어 있어 주변 시설에 의해 단절되어 있어 양서류 이동에 불리한 상태이며, 아래쪽은 산림과 연결되어 있었다. 지형은 완만한 경사로 물웅덩이가 2단 구조로 되어 있었고 전체규모는 15m × 10m이며, 상부 14m × 2m이었고, 하부 15m × 2.5m로 확인되었다. 면적은 126.3m²이었다. 호안구조는 식생, 코이어를, 흙, 낙엽의 자연형으로 양서류 서식에 유리하였다. 공급수원은 양호한 상태로 풍천약수터에서 흘러나온 물이 배관을 통해 유입되고 있었다. 수심은 상부 15cm, 하부 21cm로 확인되었고 양서류 산란에 적절한 수심이였으며, 비교적 다양한 서식환경을 제공하고 있었다. 식물생태로 초본식생은 꽃창포가 우점하고 있었으며, 노랑어리연꽃, 비비추, 연꽃이 식재되어 있었고, 귀화초본은 서양등골나물, 풍판지가 호안부에서 생육하고 있어 제거 관리가 필요하였다. 동물생태는 도롱뇽, 큰산개구리, 계곡산개구리, 무당개구리 등 다수의 개체가 산란하고 있어 양서류 서식처로서 중요한 대상지이었다. 그러나, 이용객들에 의한 교란요인인 산책로 인접으로 양서류의 안전한 서식공간 확보가 필요할 것이다. 위협요인은 주변 산책로와 연결되어 생물서식공간을 관통하는 산책로는 이용객들에 의한 교란요인으로 식물 훼손에 의한 생육상태 불량 및 양서류 은신처 제공이 불가하며, 하부 생물서식공간은 개방로에 인접하여 완충공간이 필요하였다(표 5, 그림 2 참조).

산지 폐약수터 대규모의 용산구 효창공원 내는 고립된 산림으로 해발 45m에 위치하고 있었고, 주변으로 목재데크, 산책로, 주택가 등이 인접되어 있었다. 배후산림 연결성을 살펴보면, 주변 잔존산림과의 연결성이 높으며, 산란 후 이동할 수 있는 잔존산림 면적이 넓고 연결성이 양호하였다. 지형은 경사지와 완경사지로 원형의 물웅덩이로 조성되어 있었으며, 경사지 서쪽 일대는 인위적 간섭이 적어 두꺼비 등이 산란하고 있었다. 크기는 100m × 80m이

있으며, 면적은 1,047.7m²이었다. 물웅덩이는 약 25개소로 조성되어 있었으며, 주변 녹지공간도 넓어 양서류 서식에 유리하였다. 호안구조는 흙, 자연석 등의 재료, 바닥구조는 흙과 낙엽으로 조성되어 있는 자연형 구조였다. 수환경은 폐약수터(샘터)와 과거 용출지이었으며, 공급수원 부족으로 일부 생물서식공간을 제외하고는 물 유입량이 부족하여 생물서식기능을 상실하고 있으므로 상시 지속적인 담수량 확보가 필요하였으며, 양서류 산란에 불리한 조건이었다. 수심은 10cm이었고 평균수심이 비교적 낮은 편이어서 양서류의 서식 및 산란이 가능한 수심으로 유지하는 방안이 필요하였다. 식물생태의 초본식생은 꽃창포, 노랑어리연꽃 등의 우점 및 일부 구간 습지식물이 생육하고 있어 양서류 서식에 유리하였다. 참개구리 및 계곡산개구리의 산란과 두꺼비 성체가 발견되었으며, 일부 생물서식공간은 수심은 얕지만, 꽃창포 등 습지식물이 많고 이용객에 의한 간섭도 낮아 두꺼비 산란지로 중요하였다. 위협요인을 살펴보면, 생물서식공간 중앙부 목재데크 산책로 주변으로 대부분 개방되어 있으며, 일부 양서류가 관찰된 생물서식공간 주변은 폐쇄적이었는데, 양서류가 관찰된 구간을 중심으로 일부 양서류 서식 핵심 구역을 설정하여 완충공간 및 은신처 제공이 필요하였다. 도입시설은 목재데크로 생물서식공간 중심부를 관통하는 목재데크 산책로에 의해 양서류의 은신처 기능이 상실되어 동선 우회 방안도 필요하였다. 기타 교란요인으로 과도한 산책로 및 셋길 조성은 동선체계 개선과 일부 구간의 동선을 생물서식공간으로 복원하는 방안도 필요하였다(표 5, 그림 2 참조).

산지 상수 중규모의 동작구 상도근린공원은 해발 102m의 산록 계곡 하부 등산로 입구로 도시 인접지에 소규모 생물서식공간이 조성되어 주변으로 관리사무소, 등산로 등이 인접해 있었다. 배후산림 연결성은 조정석 쌓기로 단차가 1.5m로 높으며, 고립된 산록부 녹지구조로 연결성이 매우 낮았다. 지형은 산록부 경사지 아래 평지 형태이며, 산림 경계부와 높은 단차로 양서류 이동이 불리하였다. 크기는 18m × 7m이었으며, 면적은 128.7m² 이었다. 호안구조는 조정석 쌓기와 코이어롤이 설치되어 있는 자연형 호안구조였으며, 바닥구조는 자갈 깔기로 되어 있었는데 흙과 낙엽 등의 자연형 생물서식공간이 없으므로 양서류 산란 및 서식이 불가하였다. 경관적 효과를 고려하여 자연석도 놓여져 있었다. 수환경에서 수원은 상수로 공급되고 있었으며, 공급수원도 풍부했으며, 수심은 20cm로 양서류 산란에 적절한 수심으로 수질이 매우 깨끗하게 관리되고 있었으나, 잦은 청소 및 관리는 생물들에게 큰 교란요인으로 작용하여 양서류가 서식하기에 불리한 조건을 가지고 있었다. 입지여건과 인공적인 형태의 조성으로 양서류가 서식하기에 불리한 조건이므로 소규모 생물서식공간 대안지로 부적합한 상태로 보여졌다. 식물생태를 보면, 자생초본 중에서는 재배초본의 꽃창포가 우점하고 있었으며, 자생초본의 이삭사초가 분포하고 있었다. 목본식생에서는 재배관목으로 산수국이 식재되어 있었고 양서류 은신처 제공을 위해 내부 및 호안부에 식생 도입이 필요하였다. 동물생태에서는 양서류 모니터링 결과, 양서류는 관찰할 수 없었는데 조정 수공간 형태의 구조로 양서류 서식이 불리한 조건이었다. 위협요인은 목재웬스, 관목식재로 차폐되어 있으나, 주변 등산로 인접에 의한 개방성이 높으므로 양서류 은신처 제공을 위해 경계부에 완충 및 차폐시설 도입이 필요하였다. 도입시설로는 경관석이 놓여 있었으며, 기타 교란요인으로서는 봉어, 미꾸라지 등을 방사하고 있었는데 생물서식 환경을 위해 미꾸라지 방사 금지 및 생태적 관리가 필요하였다(표 5, 그림 2 참조).

산지 유형 중 용출지 중규모의 과천 서울대공원 조절지 인근은 양서류의 은신처 제공을 위해 꽃창포, 노랑어리 연꽃 등의 습지식물 추가 식재와 계곡수 중규모의 강동구 명일근린공원은 상시 유량이 부족하여 갈수기에 인위적인 물 공급과 부들, 꽃창포 등의 습지식물을 추가 식재해야 할 것이다. 약수터 소규모의 관악구 청룡산약수터의 배후 산림 연결부 급경사는 사면 완화로 양서류 이동이 가능한 공간으로 개선해야 할 것이며, 약 100m² 정도의 면적 확보와 수체계를 개선하여 지속적인 인입 유도 및 습지식물이 서식할 수 있는 생육환경 개선 및 추가 식재, 생물서식 공간과 운동·휴식공간 사이에 차폐시설을 도입해야 할 것이다. 약수터 중규모의 서대문구 풍천약수터는 주변 운동·휴게공간의 철거로 양서류 배후산림으로의 이동통로 확보와 인접한 산책로는 인위적인 간섭을 고려하여 차폐시설을 도입해야 할 것이다. 폐약수터 대규모의 용산구 효창공원 내는 샘터에서 나오는 물을 저류하여 상시 유량 확보 특히, 핵심 서식공간의 안정적인 물공급과 주변 완충식대로 은신처 기능도 개선해야 할 것이다. 동선을 우회시키고 과도한 샛길을 복원하여 양서류의 안정적인 은신처 제공과 핵심 서식공간을 구획하여 일부 지점에서만 관찰이 가능한 동선체계로 개선해야 할 것이다. 상수 중규모의 동작구 상도근린공원 내는 배후산림측 일부 연결부의 사면 경사를 완화하여 양서류 이동구간을 개선해야 할 것이며, 관리된 물이 담수되어 있는 인공의 형태가 아닌 자연형의 서식처 구조와 수심 유지 및 흙, 낙엽의 자연형 바닥구조로 조성해야 할 것이다. 또한, 호안부 조정석 쌓기와 코이 어를 구간에는 꽃창포 부들, 달뿌리풀 등의 습지식물을 추가 보식해야 할 것이다.

유형별 특성의 주요 문제점에 따른 조성 후 관리방안 제시로 산지 유형 중 용출지 중규모의 과천 서울대공원 조절지 인근과 약수터 중규모의 서대문구 풍천약수터는 망초, 뽕판지 등의 귀화초본 제거 및 서식공간의 육상화 방지, 저류용량 확보(이연진, 2012) 및 수질 정화 기능을 유지하기 위한 개방수면 확보로 고사 식물체, 퇴적물 등의 제거 관리가 필요하였다. 계곡수 중규모의 강동구 명일근린공원은 멸종위기 야생동물 II급의 맹꽁이가 서식하므로 다양한 수심의 유지관리가 필요하며, 우기철 집중강우로 등산로 등의 주변 토사 유입으로 호안부 사면 안정화 관리를 해야 할 것이다. 약수터 소규모의 관악구 청룡산약수터는 수심 유지관리 및 주변 이용객에 의한 토사 유입으로 사면 안정화를 위한 관리와 훼손된 호안부의 보수 관리도 필요하였다. 상수 중규모 동작구 상도근린공원 내는 양서류 서식을 위해 붕어, 미꾸라지 방사를 규제해야 할 것이다.

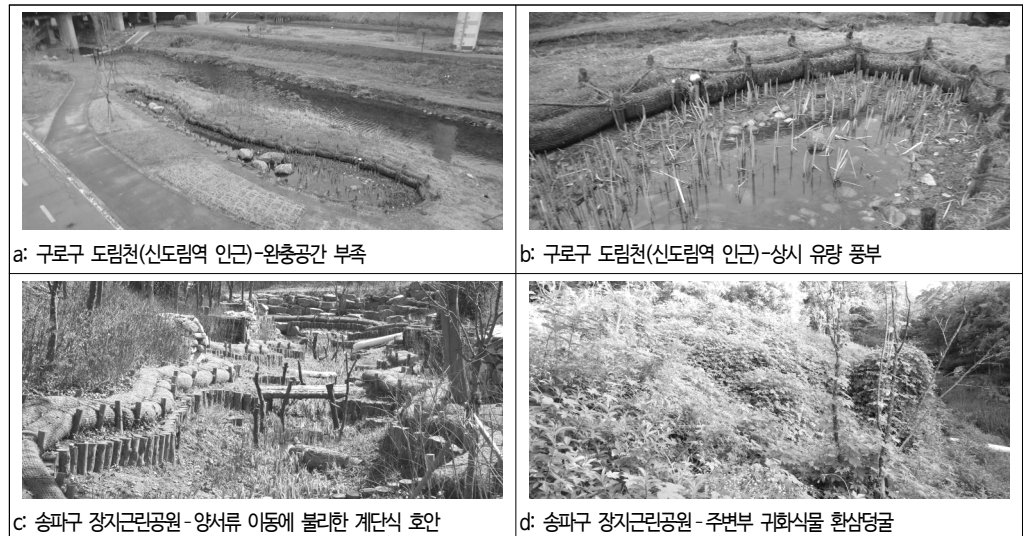
그림 3. 하천 및 도심 내 공원 유형 소규모 생물서식공간 대상지별 현장 사진

하천 유수 소규모의 구로구 도림천(신도림역 인근) 입지특성은 안양천 합수부와 인접한 도림천 중에서 신도림역 인근 도림천 둔치 해발 5m에 위치하고 있었고 주변으로 하천 산책로와 자전거 도로, 신도림역 등이 인접하고 있었다. 서식처 구조에서 구조를 살펴보면, 배후산림이 없으며, 하천둔치와 연결된 상태로 하천 둔치에 고립된 형태로 조성되어 있었다. 지형은 평지에 조성된 타원형 형태의 모양이었고, 크기는 25m × 2m이었으며, 면적은 51m²이었다. 호안구조는 코이어롤로 설치되어 있는 자연형 호안구조였으며, 바닥구조는 흙바닥과 일부 갈대군락과 자연석 놓기가 되어 있어 양서류 서식에 유리하였다. 수환경에서 공급수원은 하천 유수 이용, 상시 유량이 풍부하여 지속적인 담수량을 확보하고 있었으며, 수심은 60cm로 양서류가 산란하기에는 다소 깊었다. 생물서식기능에서 식물생태는 자생초본 중에서는 노랑어리연꽃이 우점하고 있었으며, 부들, 방동사니, 이삭물수세미 등의 습지식물 분포로 양서류 서식에 유리하였다. 동물생태는 한국산개구리의 성체, 올챙이 등이 다수 관찰되었다. 위협요인은 하천 둔치 산책로, 자전거 도로와의 인접으로 인위적 교란에 취약하였으며, 산책로 등의 동선 우회 및 생물서식공간 주변 완충공간과 은신처 조성으로 안정적인 서식환경을 유지해야 할 것이다(표 6, 그림 3 참조).

도심 내 공원 약수터 중규모의 송파구 장지근린공원 입지특성은 해발 35m의 저지대 산록부로 주택 및 도로개발로 고립된 잔존산림이며, 도심 내 공원 장지근린공원 중 장지약수터 인접 계곡부에 위치, 고립된 잔존산림에 위치하고 있어 양서류 서식에 불리하였다. 또한, 약수터와 인접하고 있으나, 물 유입이 원활하지 않아 생물이 서식하기에 불리한 입지 조건을 가지고 있었다. 배후산림 연결성은 고속도로에 인접한 동쪽은 양서류 이동 불가능, 서쪽은 단차가 높은 계단식 호안으로 되어 있었는데 서쪽은 잔존산림과 연결 가능성이 있으나, 도시개발로 고립된 잔존산림에

위치하여 배후 산림과의 연계성이 낮으므로 완경사 지형으로 개선할 필요가 있었다. 지형은 계곡부 경사지에 조성되어 있었으며, 타원형의 계류였다. 크기는 100m × 4.5m이었으며, 면적은 448.8m²이었다. 호안구조는 돌쌓기, 흙, 나무말뚝 등으로 설치되어 자연형 호안구조이었으나, 수직구조의 돌쌓기, 나무말뚝은 양서류 이동에 불리하므로 서쪽 잔존 산림측 호안부는 이동 가능한 구조 개선이 필요하였다. 수환경은 공급수원이 장지약수터로 유입량이 적으므로 수체계 구조 개선이 필요하였다. 식물생태는 자생초본의 부들 우점, 강아지풀, 원추리, 노랑꽃창포, 물여새 등과 목본 식생으로 갯버들, 흰말채나무 등이 분포하고 있었다. 귀화초본은 환삼덩굴이 생육하고 있어 환삼덩굴이 활착하지 않도록 지속적인 제거 관리가 필요하였다. 동물생태는 양서류 모니터링 결과, 양서류는 관찰할 수 없었다. 위협요인으로 접근이 어려워 인위적 교란은 적었으며, 수관울폐가 낮아 상층이 개방되어 있었다(표 6, 그림 3 참조).

하천 유형 유수 소규모의 구로구 도림천(신도림역 인근)은 협소한 면적으로 100m² 정도의 추가 면적 확보와 60cm의 수심을 15~25cm로 변경하여 다양한 서식환경 조성, 주변 녹음식재를 통한 그늘 제공과 완충식대로 양서류의 은신처 기능 개선 및 생물서식공간 내부에 다양한 습지식물 도입과 자연석 등의 배치로 다양한 은신처를 제공해야 할 것이다. 도시지역에서 야생생물의 관리를 위해 인간행위 관리로(Adams, 1994) 인접한 산책로는 인위적인 교란 방지를 위한 울타리 등과 같은 차폐시설을 도입하여 안정적인 서식공간을 확보해야 할 것이다.

도심 내 공원 유형 약수터 중규모의 송파구 장지근린공원은 인근에 인공저류조를 조성하거나 약수터와 생물서식 공간 간의 수체계 구조를 개선하여 원활한 물공급을 통한 담수화 유도 및 수직구조의 호안은 완경사 지형구조로 개선하여 배후산림과의 연결성을 강화해야 할 것이다.

하천 및 도심 내 공원 유형 중 도심 내 공원 약수터 중규모의 송파구 장지근린공원은 수심 유지와 환삼덩굴의 제거 관리로 녹지공간을 다층구조의 안정적인 숲으로 조성할 필요가 있었고 퇴적물 제거 관리도 필요하였다.
